MELLOMILA

ANTIKVARISK REGISTER FOR TRONDHEIM

Bebyggelse

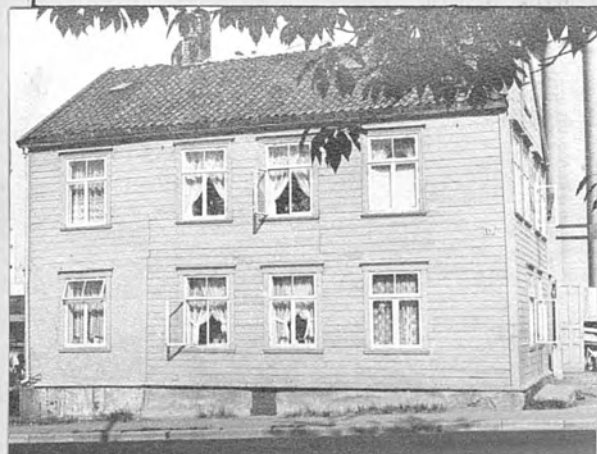
143.67

| Eksterior | Enkel fasade m. flat omramming og dobbelt overstykke. T-postvinduer m. hele ruter. Påbyggn. dels i forblendet mur. | | |
| Gårdsplass, Uthus | Trang, hellelagt. To et. bindingsverk. Ubebodd, dårlig. | | |
| | | Vedlikeholdstilstand | B |
